| <b>Místo</b><br>Rekonstrukce přední části oplocení areálu<br>3. Mateřské školy Třeboň, Jeronýmova 183<br>v k.ú. Třeboň | <b>datum</b><br>říjen 2011 | <b>č. zakázky</b><br>36/2011 |
| <b>Období výkresu</b><br>Zákres do KN - stávající stav | <b>úroveň</b><br>1:200 | <b>č. výkresu</b><br>C3 |

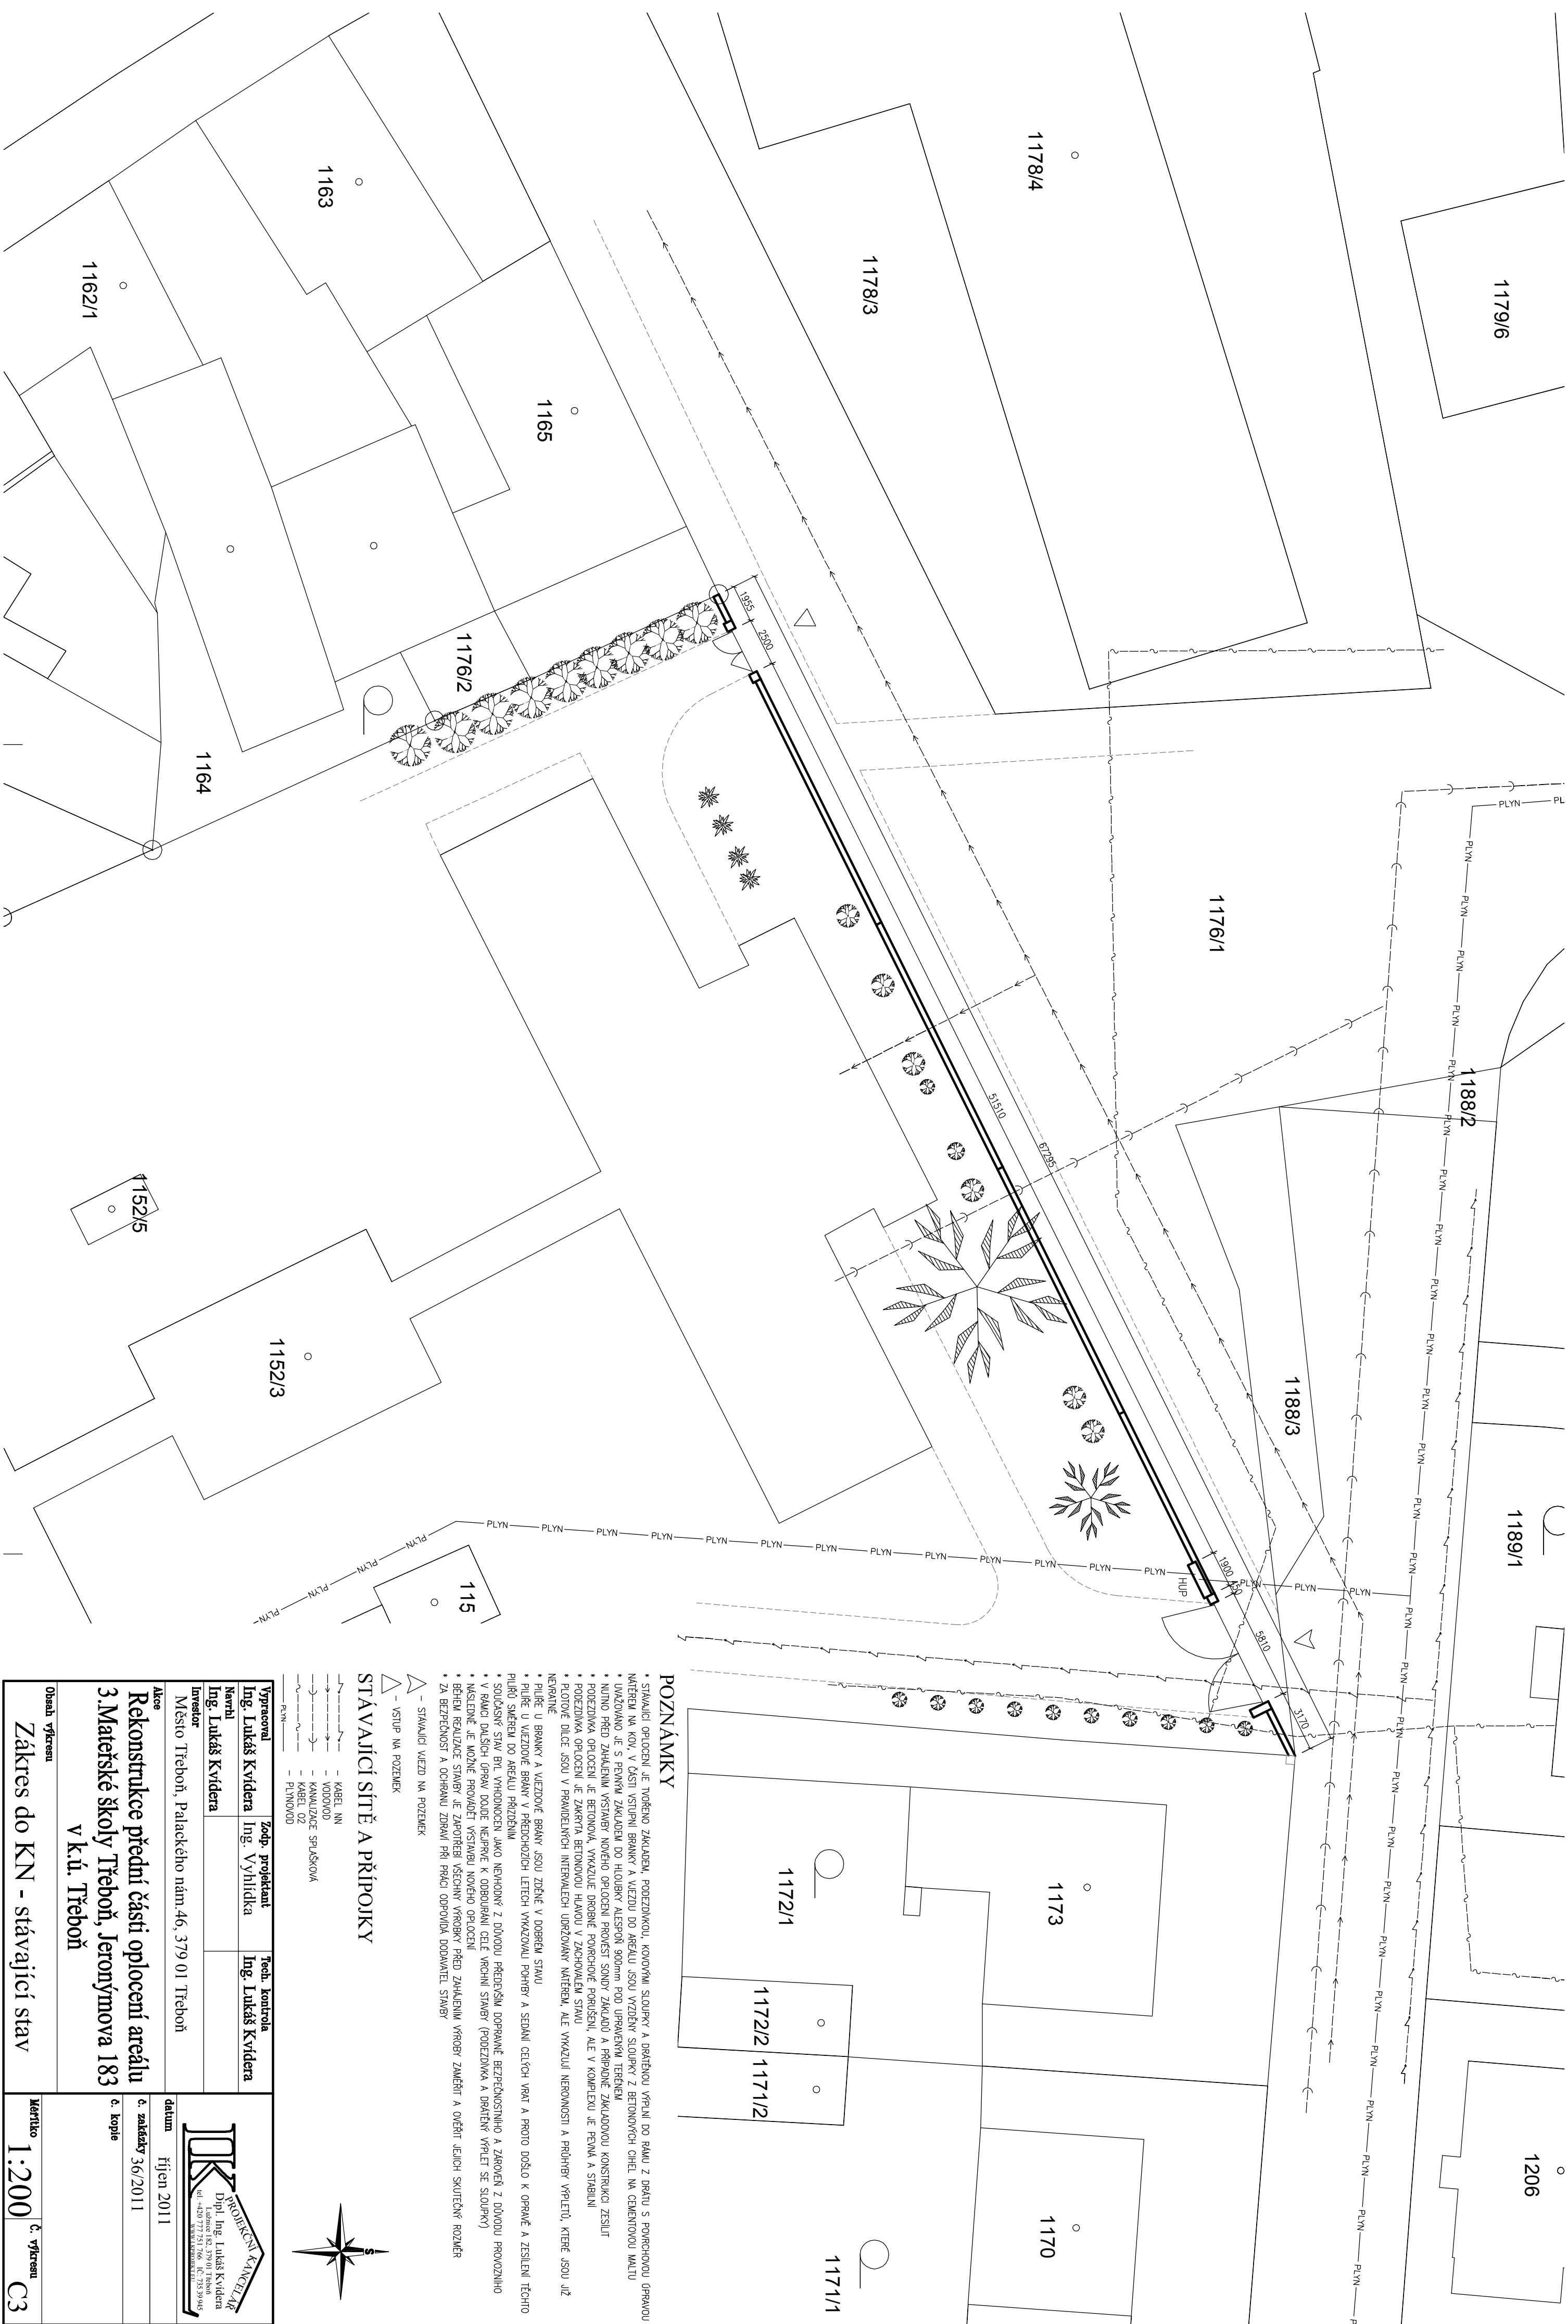
- STÁVAJÍCÍ OPLOČENÍ JE TVOŘENO ZAKLADKOU, PODEZDÍVKOU, KOVOVÝM SLOUPKÝ A DRÁTĚNOU VYPUNÍ DO RÁMU Z DRÁTU S POUŽITÍM OPRAVOU NÁTEREM NA KOV, V ČÁSTI VSTUPU BRANKY A VJEZDU DO AREÁLU JSOU VZDEBNÝ SLOUPKY Z BETONOVÝCH CHETI NA CEMENTOVOU MALTU

- PODEZDÍVKA OPLOČENÍ JE BETONOVÁ, VYKÁZÁNE DROBNÉ POUROHOVÉ PORUŠENÍ, ALE V KOMPLEXU JE PĚVNÁ A STABILNÍ
- PODEZDÍVKA OPLOČENÍ JE ZAKRYTA BETONOVOU HLAVOU V ZACHOVÁNÍ STAVU

- PLOTOVÉ DÍLCE JSOU V PRAVIDELNÝCH INTERIÁLECH UPRÁZDŇOVANÝ NÁTEREM, ALE VYKÁZULI NEROVNOSTI A PRŮHIBY VÝPLETŮ, KTERÉ JSOU JIŽ NEVYRÁTNÉ
- PŮLEŘ U BRANKY A VJEZDOVÉ BRANY JSOU ZDĚNÉ V DOBRÉM STAVU

- PŮLEŘ U VJEZDOVÉ BRANY V PŘEDCHOZÍCH LETECH VYKÁZOVUJÍ POHIBY A SEDÁNÍ CELÝCH VRAT A PROTO DOŠLO K OPRAVĚ A ZESÍLENÍ TĚCHTO PŮLEŘŮ SMĚREM DO AREÁLU PŘÍZDĚNÍM

- SPOUŠŤOVÝ STAV BN, VYHOVNOCEN JAKO NEHODNÝ Z DŮVODU PŘEDŠÍM DOPRAVNĚ BEZPEČNOSTNÍHO A ZABŮRĚK Z DŮVODU PROVOZOVNÍHO
- V RÁMCI DĚŠÍCH OPRAV DOJEZ NEPŘÍPĚ K ODOBROVÁNÍ CELE VROVNÍ STAVBY (PROJEZDÍVKA A DRÁTĚNÝ VÝPLET SE SLOUPKY)

- UVAŽOVANO JE S PĚVNÝ ZAKLADKOU DO HLUBIŠKY ALESPON 900mm POD UPRAVENÝM TERÉNEM
- NUTNO PŘED ZAHÁJENÍM VSTAVBY NOVEHO OPLOČENÍ PROVEŠT SONDY ZAKLADU A PŘIPADNĚ ZAKLADOVOU KONSTRUKCI ZESILIT

- NÁSLEDNĚ JE MOŽNÉ PROVADEJ VSTAVBU NOVEHO OPLOČENÍ
- BEHEM REALIZACE STAVBY JE ZAPOTŘEBÍ VŠEOBECNÝ VÝROBKÝ PŘED ZAHÁJENÍM VÝROBY ZAMĚŘIT A OVĚŘIT JEJICH SKUTEČNÝ ROZMĚR
